JUIN  
2021

DIAGNOSTIC APPROFONDI  
DE TENUE BIOMÉCANIQUE  
8 platanes hybrides  
40130 CAPBRETON

Version A : 08/07/2021

A la demande de la commune, l'Office National des Forêts a été chargée de réaliser un diagnostic approfondi sanitaire et de tenue biomécanique d'un chêne pédonculé situé à Saint-Loubès, dans le département de la Gironde.

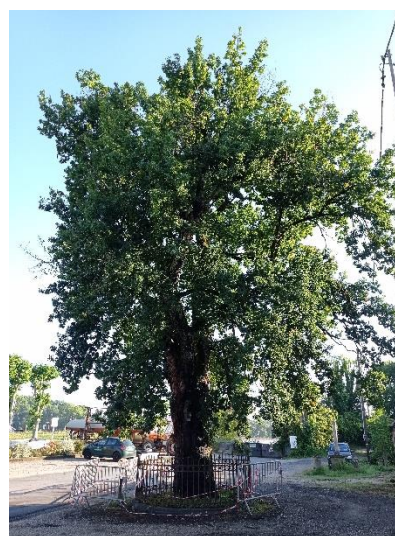
Photo n°1 : le chêne sur sa face Sud

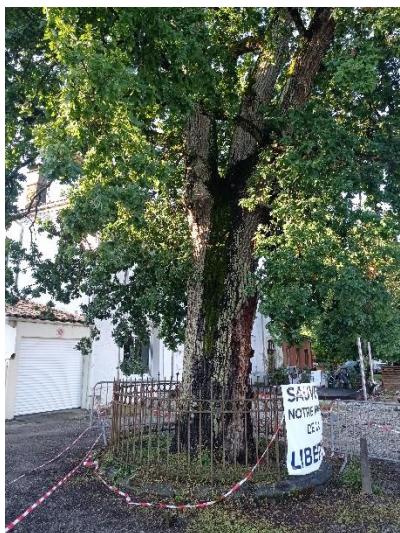
Il se situe à 6 mètres à l'Ouest d'une propriété riveraine et à 2,5 mètres du même côté de la chaussée. Il est entouré d'une barrière circulaire métallique (photo n°2).

Photo n°2 : tronc face Nord avec grille circulaire métallique

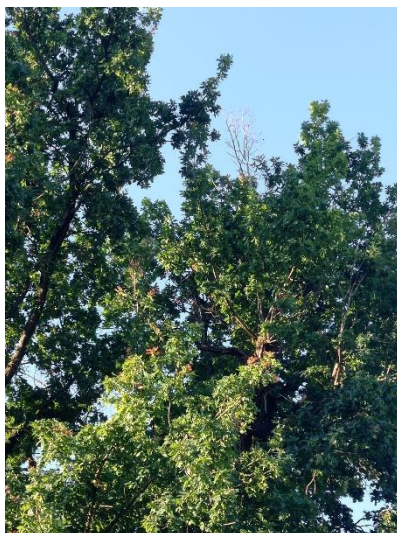
Photo n°3 : attaques du bupreste du chêne

Les plus faibles rameaux secs visibles dans la couronne sont la conséquence du **bupreste du chêne** (*Coroebus bifasciatus*). Les larves de ce petit coléoptère induisent la mortalité de rameaux en provoquant des annélations sous forme de galeries circulaires qui stoppent la circulation de la sève.

Cet insecte est néanmoins sans danger pour l'arbre, surtout sur des sujets d'assez grandes dimensions comme l'arbre de la présente étude (photo n°3).

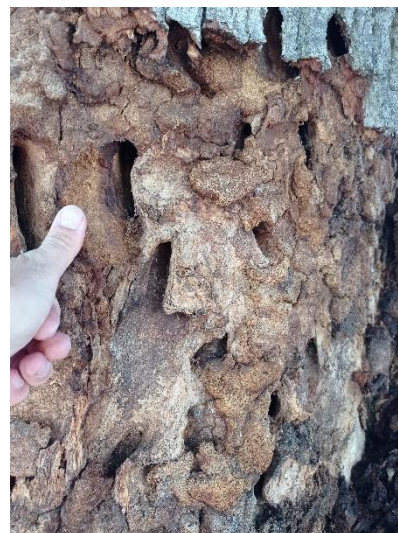
Photo n°4 : anciennes galeries de grand capricorne du chêne

C'est surtout au niveau du tronc que se concentrent les sources d'inquiétude quant à la tenue mécanique de l'arbre. D'importantes galeries de **grand capricorne du chêne** (*Cerambyx cerdo*), sont effectivement présentes sur une hauteur de 4 mètres et une largeur de 0,8 mètres (photos n°4 et 12 à 16).

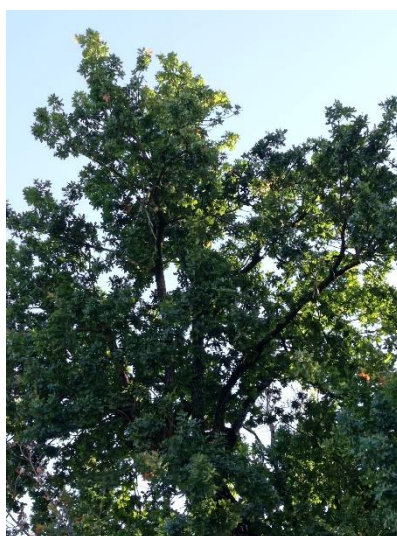
Il a subi une réduction de l'ensemble de sa hauteur (photo n°10) avec des réitérats traumatiques anciens (photo n°6).

Photo n°6 : houpier face Ouest avec anciens réitérats

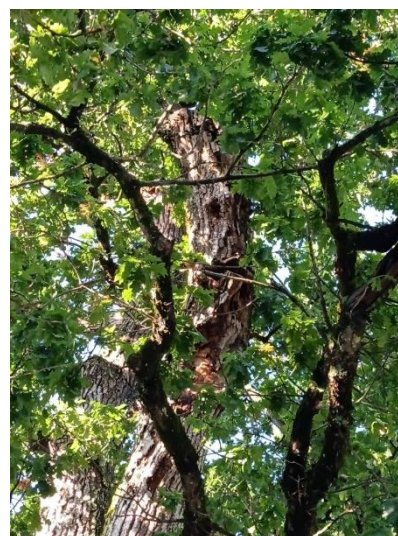
Photo n°7 : altération de la charpentièrre Nord

Ainsi la charpentièrre Nord l'a été à 6 mètres. Celle-ci se ramifie en trois branches. Une importante altération se situe côté Nord avec un trou d'oiseau cavernicole au niveau de la ramification Ouest (photo n°8). Celle à l'Est, située à 4 mètres au-dessus de la fourche, se trouve une grosse altération avec une cavité qui nécessiterait une exploration en hauteur afin d'appréhender au mieux l'état de dégradation (photo n°7).

Les différentes altérations repérées sur les charpentières nécessitent **une intervention de type approfondi** (avec usage du pénétromètre si nécessaire) mais **avec un moyen élévatoire** (une nacelle par exemple ou avec l'assistance d'un arboriste-grimpeur).

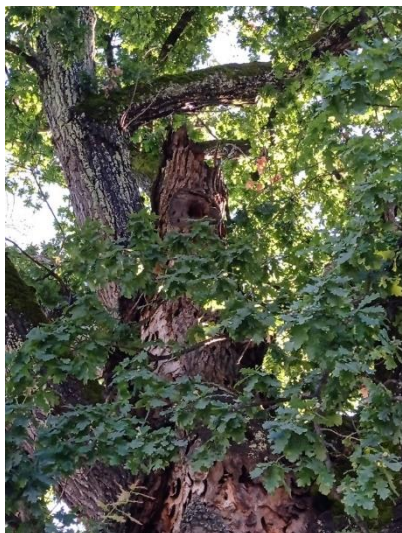
Photo n°8 : cavité sur la charpentièrre Nord

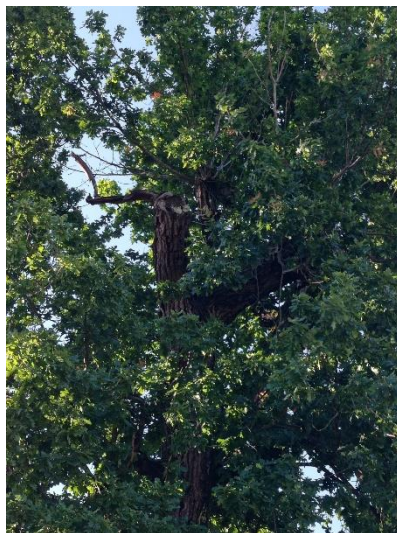
Photo n°9 : charpentièrre Ouest sectionnée et altérée

La charpentièrre Ouest a été elle aussi étêtée mais à 7 mètres de hauteur au-dessus de l'enfourchement de base. Un ancien arrachement est visible au niveau de la base Sud-Ouest de cette charpentièrre. On note aussi que la face inférieure

est altérée (photo n°9) ainsi que deux autres foyers d'altérations tels un à 4 mètres au-dessus de l'enfourchement principal puis 2 mètres au-dessus avec présence d'un moignon de branche sèche.

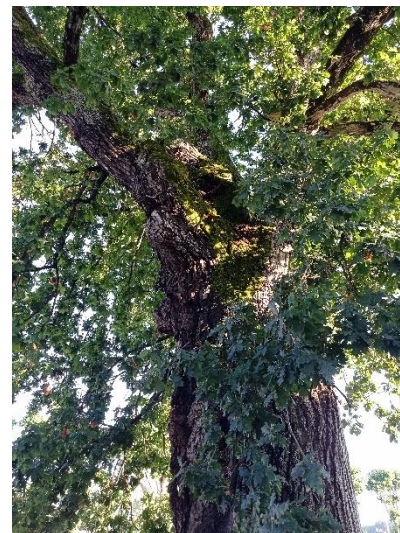
Photo n°10 : charpentièrre Sud avec coupe d'une ancienne branche

La charpentièrre Sud se ramifie à 5 mètres de hauteur. On décèle une altération en haut de celle-ci qui a été coupée anciennement (comme l'ensemble) à 5 mètres au-dessus de la première fourche (photo n°10).

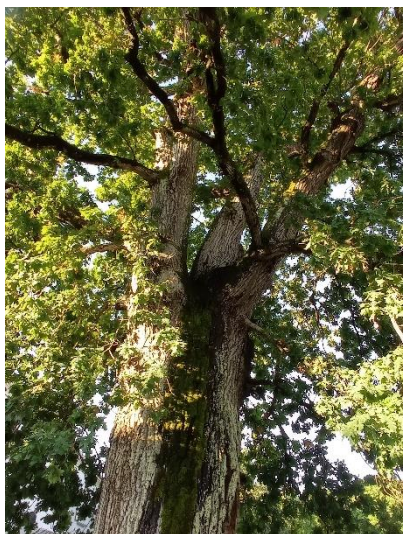
Photo n°11 : charpentières Nord et Ouest

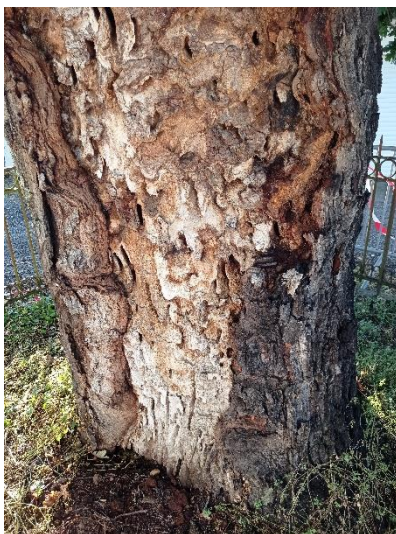
Photo n°12 : bas de tronc Ouest avec bourrelet de recouvrement au Nord-Ouest et galeries de grand capricorne

Les galeries se présentent principalement à la face Ouest du tronc. Les insectes s'y sont installée à la faveur de la plaie béante provoquée par l'explosion de bombes en 1944. L'arbre a tenté de développer des bourrelets et il en existe effectivement un côté Nord de qualité moyenne, mais pas à l'opposé où une dégradation est notable, ce qui explique en partie le manque de recouvrement de ce traumatisme.

**Néanmoins ces galeries sont anciennes et aucunes traces d'activités récentes de ce grand coléoptère n'ont été repérées.**

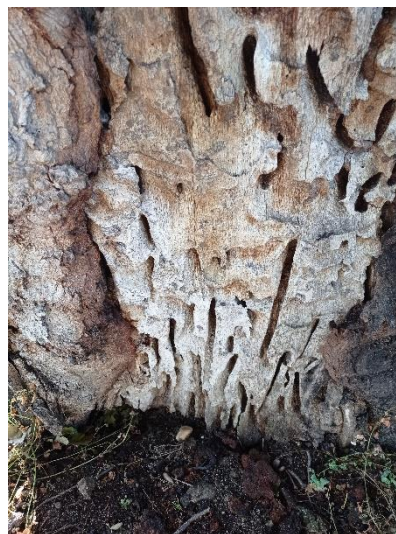
Photo n°13 : bas de tronc Ouest (zoom photo n°11) avec galeries de grand capricorne

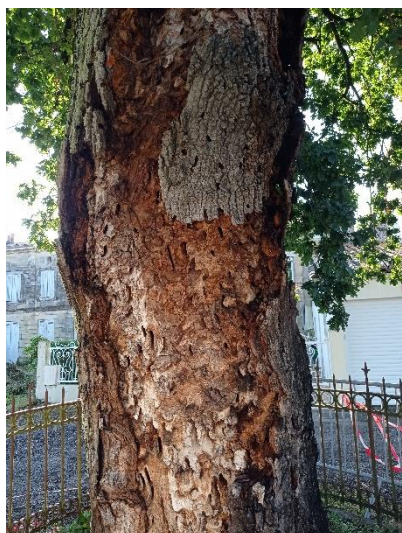
Photo n°14 : haut de tronc Ouest

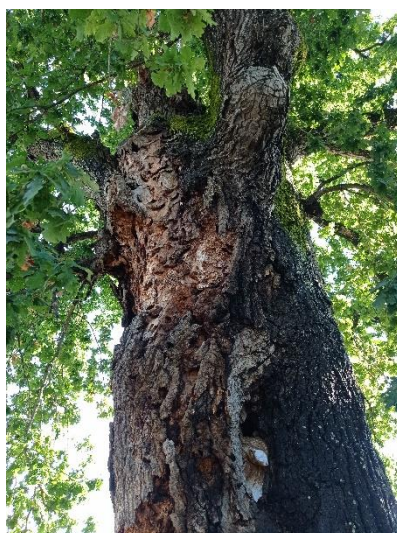
Photo n°15 : haut de tronc Sud-Ouest

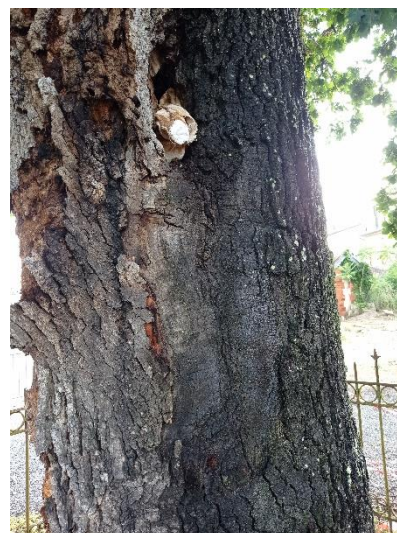
Photo n°16 : sondage à 1,3 m sous cavité avec emplacement du sondage

Il existe également une **cavité côté Sud du tronc** entre 1,6 et 2 mètres du sol dont les dimensions sont importantes (45 cm de haut x 20 cm de large x 45 cm de profondeur).

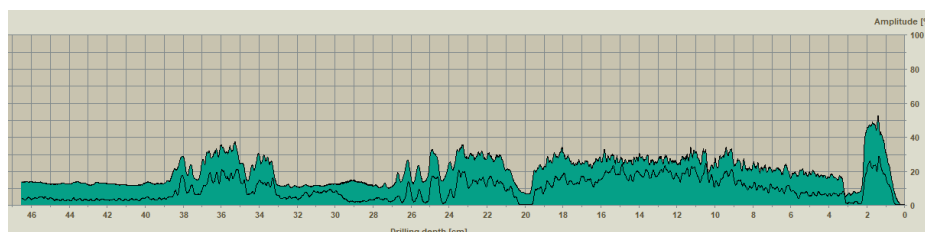
Figure n°4 : sondage au collet vers l'Ouest

Côté Ouest, les altérations prédominent et le bois n'est seulement sain qu'entre le 4<sup>ème</sup> et le 15<sup>ème</sup> centimètre sur une prospection de 50 centimètres.

Il ne reste donc que 36 centimètres (11 + 25 cm) de bois sain dans le sens Est / Ouest et de 47 (27 + 20 cm) centimètres dans le sens Nord / Sud sur un diamètre basal de 126 centimètres, soit respectivement 28,6 et 37,3% du diamètre total.

**Néanmoins cet examen est subordonné à un test de traction** qui permettra d'évaluer l'ancrage au sol. En effet, la forte altération de la partie inférieure de l'arbre laisse supposer à l'action néfaste d'un champignon lignivore qui pourrait être selon toute vraisemblance d'origine racinaire.

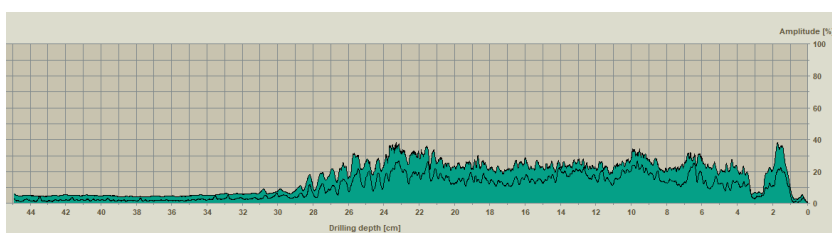
Figure n°6 : sondage au collet vers le Nord

A partir du 27<sup>ème</sup> centimètre, le sondage en direction du Nord montre que l'altération du bois de cœur démarre dès le 27<sup>ème</sup> centimètre. A l'opposé c'est à partir du 24<sup>ème</sup> centimètre que l'altération débute et au préalable il y a une courte interruption de la qualité du bois entre le 20<sup>ème</sup> et le 21<sup>ème</sup> centimètre de prospection qui interrompt cette séquence.

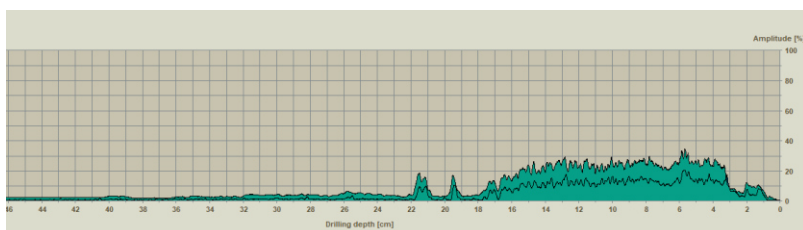
Figure n°7 : sondage à 1,3m vers le Sud

A l'opposé de la cavité, la PRBS n'est que de 16 centimètres (figure n°7).

A cette hauteur, seulement 22cm de bois sain (16+6 cm) ont été enregistrés sur un diamètre de 115cm, soit 19,1% du diamètre.

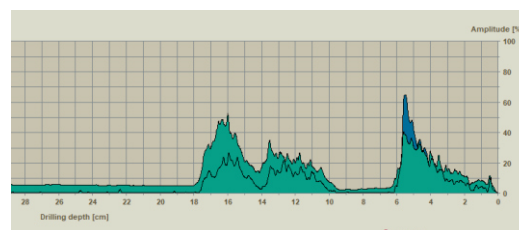
Figure n°8 : sondage à 1,3m vers le Nord

En sondant vers le Nord à 1,3 m sous la cavité, on arrive rapidement (au 6<sup>ème</sup> centimètre) dans une altération qui correspond a priori à la partie inférieure de celle-ci (figure n°8).
