**ARBONAUTES**

**EXPERTISE ET GESTION FORESTIÈRE**

# EXAMEN SANITAIRE ET SÉCURITAIRE DU CHÊNE DE LA LIBERTÉ AVENUE DU PORT À SAINT LOUBÈS (33)

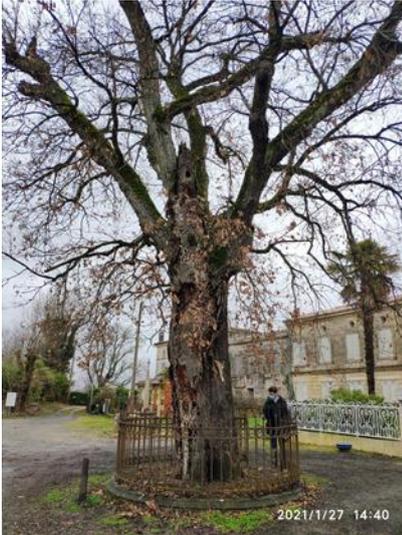
Le chêne, trapu, présente un développement conforme pour un sujet qui a poussé sans concurrence, avec un houppier très développé encore aujourd'hui malgré les aléas météorologiques et anthropiques. Il présente un coefficient hauteur/largeur proche de 1 et un coefficient H/D de  $16 \times \pi/363 = 0,138$  qui confirme sa grande stabilité. Il jaillit du sol, vertical et sans contrefort, ce qui confirme qu'il a connu une remontée du niveau du sol, liée à des aménagements.

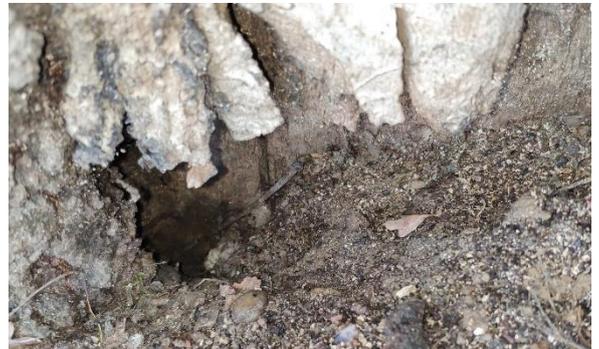
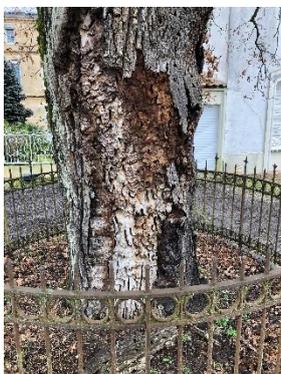
Le collet présente une cavité en face Ouest qui s'enfonce sous l'arbre d'environ 30cm. Elle doit être mise en relation avec la remontée du niveau du sol. Le collet qui est une zone de petite dimension mais importante pour les échanges gazeux de l'arbre, présente une forte sensibilité s'il n'est plus à l'air libre. Fragilisé il devient une porte d'entrée de choix pour les pathogènes, tant insectes que champignons ou bactéries.

Sur les 395 cm de circonférence du collet, une ouverture au Sud-Ouest, de plus de 60 cm de large découvre du bois nécrosé, criblé de galeries de Capricornes (*Cerambyx cerdo*). La surface de bois mise à nu se prolonge jusqu'à 1,50 m de hauteur, aussi large, et partiellement bordée d'un bourrelet cicatriciel aujourd'hui inactif. Le cambium est nécrosé sous l'écorce toujours attenante sur une largeur d'au moins 10 et jusqu'à 20 cm de la plaie. Cela se traduit par des écoulements noirâtres. La plaie et la nécrose périphérique du cambium impliquent qu'une partie du houppier ne peut être suffisamment alimentée en sève, favorisant un affaiblissement des branches et

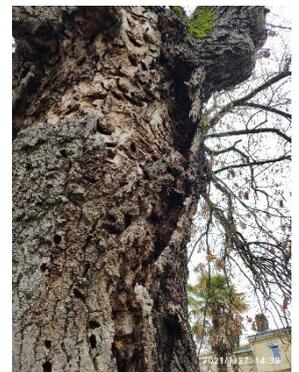
La base du tronc, comme la partie supérieure de ce dernier, résonne creux au maillet malgré la structure alvéolaire du bois due aux galeries nombreuses. La résonance distincte permet de détecter la présence d'une cavité fermée sous le bois extérieur. Celle-ci peut être reliée aux cavités visibles dans le houppier sur des sections de branches, qui alimentent en eau les écoulements de la nécrose cambiale.

Sur la face sud, entre 1.60 et 2 m de hauteur, une cavité ancienne, partiellement comblée par des bourrelets de cicatrisation épais, est assez profonde pour avoir précédemment accueilli des essaims d'hyménoptères.

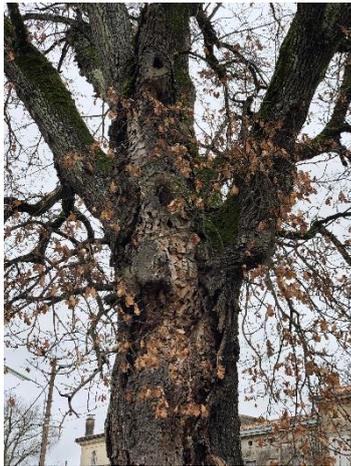
Le tronc court est surmonté d'un houppier composé de quatre charpentières principales qui se dédoublent assez rapidement à leur tour. À ces charpentières s'ajoutent des moignons de gros diamètres partiellement cicatrisés issus de bris, conférant au houppier son aspect mutilé et sa dissymétrie. Outre les aléas climatiques, le chêne aurait été endommagé lors des bombardements de 1944.

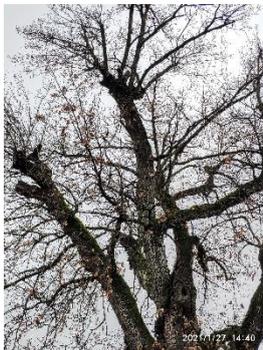
La plaie de la base et du tronc se retrouve à divers niveaux dans le houppier, associées à des soulèvements d'écorces. Les branches comme le tronc sont criblées de galeries de capricorne et celles-ci ressortent jusque dans les branches sommitales. On peut les observer sur les sections de branches consécutives à la réduction du houppier et aux reprises de bris qui ont été nécessaires dans l'arbre. La majorité des dernières croissances enregistrées ont été des rejets traumatiques en périphérie de ces sections.

Enfin, les charpentières se poursuivent en différents niveaux de ramifications. Le chêne a subi une réduction en hauteur sur sections de branches de plus de 15 cm de diamètre. La cicatrisation n'a pu être complète et le pourtour de ces sections est garni de rejets traumatiques instables en croissance sur du cambium dont l'écorce se détache. Partout on peut voir du bois sec ou nécrosé, des arrachements et des chicots dégradés. Les bourrelets cicatriciels sont inactifs depuis plusieurs années. Seuls les rejets traumatiques sont alimentés pour assurer les fonctions

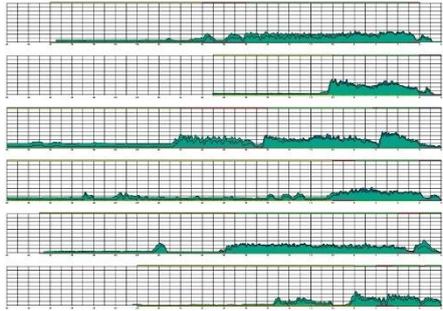
Les courbes se lisent de droite à gauche (écorce vers cœur) : Elles montrent que Paroi Résiduelle de Bois Sain à la base est comprise entre 0 et 8 cm au mieux (écorce non comprise). La limite inférieure admissible de PRBS est de 33% du Rayon de l'arbre à la hauteur considérée. La PRBS attendue devrait être au moins de 21 cm à la base. À 120 cm de hauteur, la courbe indique une PRBS de 15 cm pour une limite de sécurité de 19.25 cm.

Le bois sain restant n'est plus à même de supporter la structure sans risque de basculement ou d'affaissement.

En conséquence des observations et mesures réalisées, au vu de l'état physiologique et mécanique de l'arbre, nous préconisons son abattage puisque son état n'est pas susceptible d'amélioration.
