JUIN  
2021

DIAGNOSTIC APPROFONDI  
DE TENUE BIOMÉCANIQUE  
8 platanes hybrides  
40130 CAPBRETON

Version A : 08/07/2021

A la demande de la commune, l'Office National des Forêts a été chargée de réaliser un diagnostic approfondi sanitaire et de tenue biomécanique d'un chêne pédonculé situé à Saint-Loubès, dans le département de la Gironde.

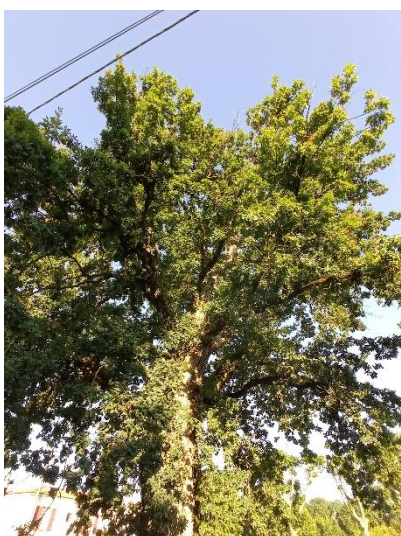
Photo n°5 : houpier face Est

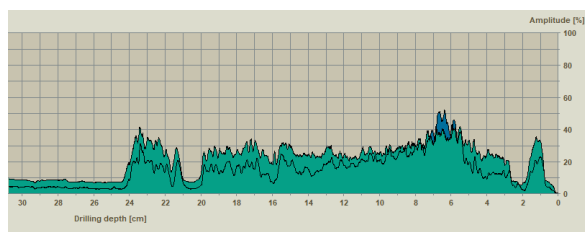
A partir du 27<sup>ème</sup> centimètre, le sondage en direction du Nord montre que l'altération du bois de cœur démarre dès le 27<sup>ème</sup> centimètre. A l'opposé c'est à partir du 24<sup>ème</sup> centimètre que l'altération débute et au préalable il y a une courte interruption de la qualité du bois entre le 20<sup>ème</sup> et le 21<sup>ème</sup> centimètre de prospection qui interrompt cette séquence.

Figure n°7 : sondage à 1,3m au collet vers le Sud

Il ne reste donc que 36 centimètres (11 + 25 cm) de bois sain dans le sens Est / Ouest et de 47 (27 + 20 cm) centimètres dans le sens Nord / Sud sur un diamètre basal de 126 centimètres, soit respectivement 28,6 et 37,3% du diamètre total.

A l'opposé de la cavité, la PRBS n'est que de 16 centimètres (figure n°7).
