**ARBONAUTES**

**EXPERTISE ET GESTION FORESTIÈRE**

# EXAMEN SANITAIRE ET SÉCURITAIRE DU CHÊNE DE LA LIBERTÉ AVENUE DU PORT À SAINT LOUBÈS (33)

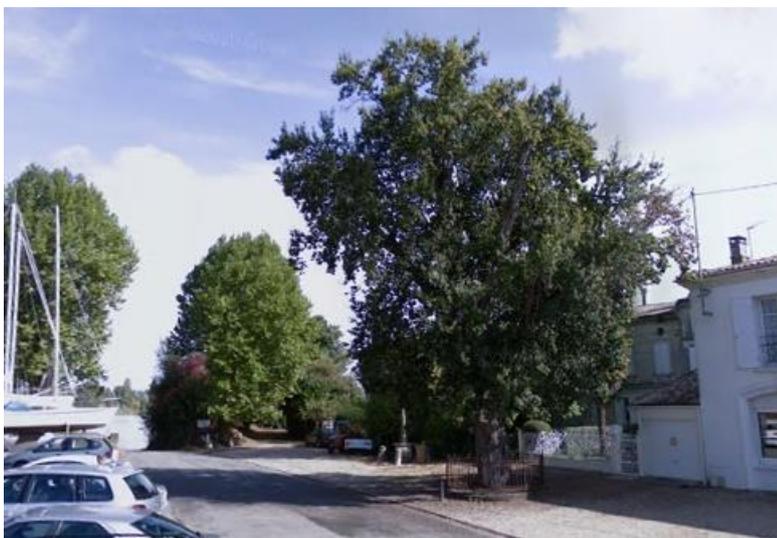
Le chêne est entouré d'une enceinte ronde d'environ 3.5 à 4 m de diamètre, comprenant une base maçonnée surmontée d'une grille métallique ancienne et ouvragée. L'observation des personnages assis autour de la base maçonnée sur la carte postale ci-dessus (entre 1900 et 1912), confirme que le niveau du sol a été relevé et que le collet du chêne se trouve sous le niveau du sol actuel.
